建设项目环境影响报告表

项目名称：陇川县南宛河护国清平段防洪治理工程

建设单位（盖章）：陇川县南宛河工程建设管理处

编制日期：2021年5月

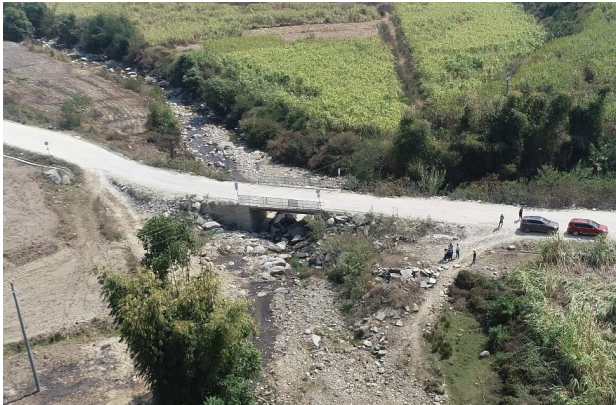
南宛河治理起点

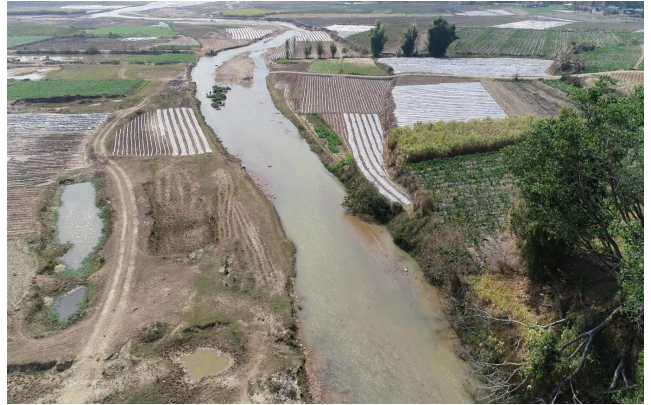
南宛河治理终点

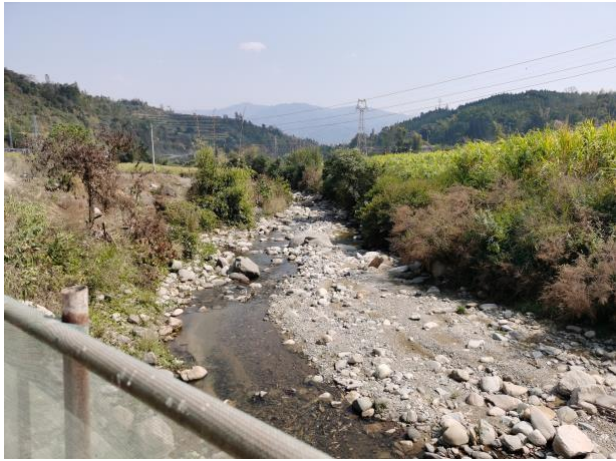
南宛河上游河床

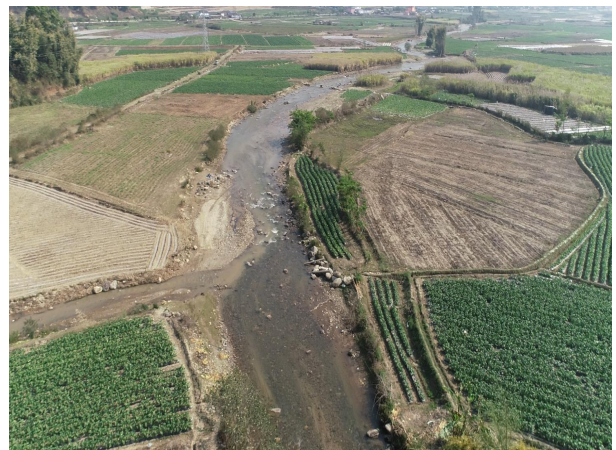
2#支流菜园河汇入口

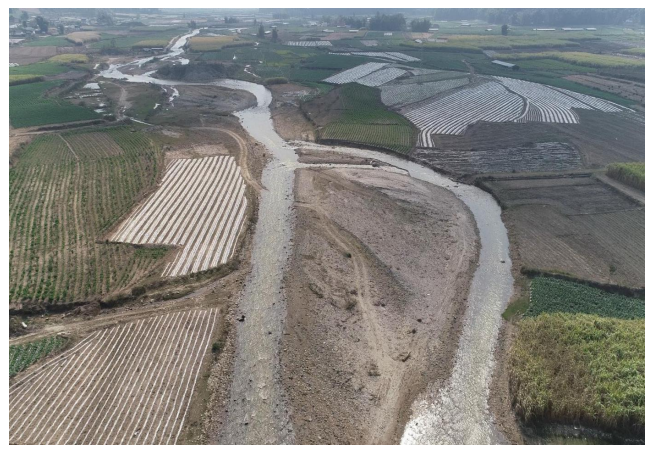
4#支流南么河汇入口
